Unos breves apuntes sobre restauración: a propósito de la Fuente de las Ranas

FERNANDO GONZÁLEZ MORENO

Profesor de Gestión
y Conservación del Patrimonio

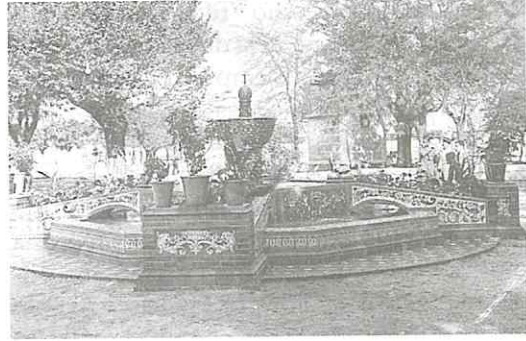
Fuente de la Ranas. Talavera de la Reina (Toledo), 1924 (Fotografía extraída de Hurley, María Isabel: Talavera y los Ruiz de Luna).

La fuente presentaba un primer pilón octogonal en cuyo interior se disponía otro de menor planta pero mayor altura, uniéndose ambos por cuatro puentecillos dispuestos en sentido radial desde el pilón central. La diferencia de altura permitía que el agua cayese del primer pilón al segundo a través de las bocas de cuatro máscaras monstruosas. Los citados puentecillos, que servían además como jardineras, se remataban al exterior con un pedestal para macetas y al interior con una rana (cuatro en total) por cuya boca manaba el

La obra cerámica de la fuente conjuga el empleo tanto de azulejo plano como piezas escultóricas o de molde. El azulejo plano revestía el pilón exterior (repetición de glifos y elementos vegetales según un modelo de Hernando de Loaysa¹³), el suelo de éste (peces y moluscos), los puentecillos (grutescos neo-renacentistas), parte de los pedestales exteriores (delfines fitomórficos y copas en unos casos, y *puti* con grutescos en otros), el pilón interior (guirnalda con lazos, frutos y flores y *puti*), el suelo de éste (elementos vegetales estilizados de repetición) y se combinaba con olabrillas (elementos vegetales y flores) y losetas en bizcocho achaflanadas para conformar el pavimento exterior. Las piezas en relieve se limitaban a las cuatro máscaras del pilón interior, que parecían estar sustentadas por los *puti* pintados en los azulejos, a las cuatro ranas y a la taza central (pila con pedestal y surtidor con forma de piña).

19. Si tenemos en cuenta las fotografías –en blanco y negro– conservadas de la fuente de 1924, podemos constatar numerosas diferencias entre ésta y la actual: variación en el diseño de los grutescos en los laterales de los puentecillos, eliminación de los *puti* del pilón central, homogeneización de la decoración floral de los azulejos en los pedestales exteriores, disminución del espacio dedicado a jardinería en los puentecillos, etcétera.

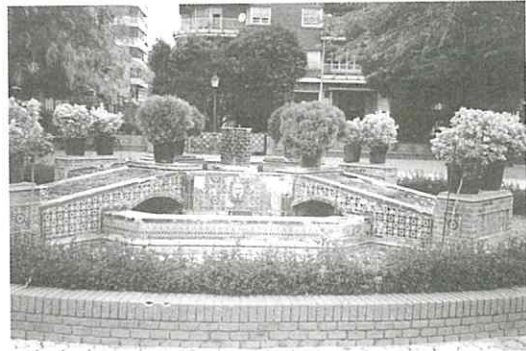
Fuente de la Ranas. Talavera de la Reina (Toledo), 2002 (Fotografía del autor).

La fuente, con su nueva epidermis neo-islámica, se mantuvo en un adecuado estado de conservación hasta la década de los años ochenta del siglo XX¹⁶, momento a partir del cual se aceleró su proceso de degradación. Hacia el año 2002, esta fuente, dejando a un lado los devastadores efectos de ciertas acciones vandálicas –en el citado año la taza central fue arrancada con nocturnidad y alevosía–, presentaba los signos evidentes de la constante erosión que a lo largo de los años había provocado el agua. Tanto mientras se encontraba en uso, como una vez que cesó su funcionamiento –pero no las condiciones climatológicas adversas–, la humedad provocó el progresivo desgaste de la capa pictórica (esmalte) hasta eliminarla por completo en algunos casos. De este modo, los dibujos y colores de algunos azulejos habían quedado completamente velados o incluso desaparecidos. Este proceso se había visto

potenciado mediante la proliferación de hongos y líquenes, los cuales se alimentan del propio material, introduciéndose en el esmalte (apariencia de suciedad) y produciendo su pérdida. Además, numerosos azulejos se habían desprendido y, por falta de una adecuada política de conservación, habían terminado por fracturarse y por perderse.

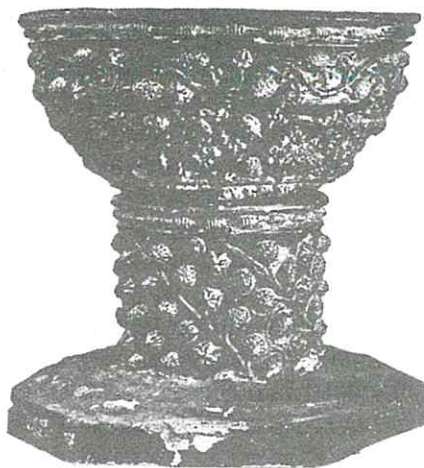
Pila bautismal. Hospital de San Lázaro, Sevilla, inicios del siglo XVI (Fotografía extraída de Gestoso Pérez, José: Historia de los barros vidriados sevillanos)

agua. Completaba la estructura de la fuente una taza central que reproducía la forma de una pila bautismal al modo de las producidas en Sevilla a inicios del siglo XVI. En concreto, existe una gran similitud entre la taza elaborada para esta fuente y la pila bautismal del Hospital de San Lázaro en Sevilla –en vidriado verde y melado con piñas en relieve organizadas en ramas diagonales en la base y ondulantes en la taza–, posible modelo para la pieza que ahora analizamos¹². El agua manaba por aspersión a través de un surtidor metálico sobre

12. Pieza de 0'52 ms. de altura (taza), 0'42 ms. de altura (pedestal) y 3 ms. de circunferencia (taza). Véase en Gestoso Pérez, José (1903): 1995, pp. 137-144 y fig. II, s/p.

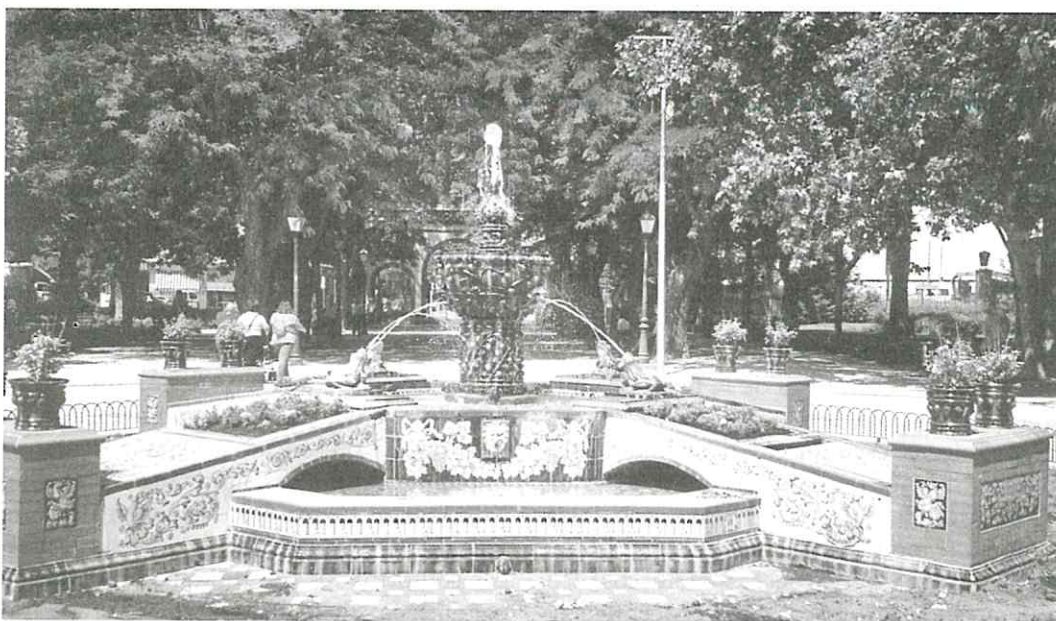
Fuente de la Ranas. Talavera de la Reina (Toledo), 2004 (Fotografía del autor).

decir que dicha “restauración”, que no merece tal nombre, no puede sino ser calificada como grave atentado contra el patrimonio, ya que no sólo ha supuesto la pérdida irreparable de la Fuente de las Ranas original –pues esa fuente de apariencia neo-islámica es la que la historia y las generaciones pasadas nos habían legado como original, y no otra–, sino además la gestación de un falso histórico. Una inscripción en el pilón exterior reza: “LA FUENTE DE LAS RANAS, OBRA CONSTRUIDA POR RUIZ DE LUNA EN 1924. REALIZADA, SIGUIENDO LA ESTRUCTURA Y DECORACIÓN DE LA ANTIGUA FUENTE POR EL ALFAR EL CARMEN EN 2003”. Que nadie se llame a engaño; la fuente que ahora contemplamos no es ni será nunca la fuente ideada por Juan Ruiz de Luna y Francisco Arroyo, pues sólo ellos pudieron llevarla a cabo, no nosotros. ¿Por qué hemos destruido la fuente original con la que contábamos para generar una falsificación de nuestro patrimonio? El hecho de saber cómo fue la primera apariencia de esta fuente no nos legitima para reproducirla, porque aún siendo una copia exacta de aquélla nunca será aquélla; no podemos abolir el tiempo transcurrido desde 1924 hasta la actualidad. La fuente que habíamos heredado era la que debíamos preservar por ser la auténtica; ésta es un sucedáneo.
